# Constat de risque d'exposition au plomb CREP

Numéro de dossier : BE-2023-01-5658\_p052-APA  
Norme méthodologique employée : AFNOR NF X46-030  
Arrêté d'application : Arrêté du 19 août 2011  
Date du repérage : 07/03/2023

| Localisation du ou des bâtiments :<br>Département : ... <b>Loire-Atlantique</b><br>Adresse : ..... <b>1 Place Victor Mangin (24)</b><br>Commune : ..... <b>44200 NANTES</b> |
| Désignation et situation du ou des lots de copropriété :<br><b>Immeuble 183, Lot numéro 24</b> |

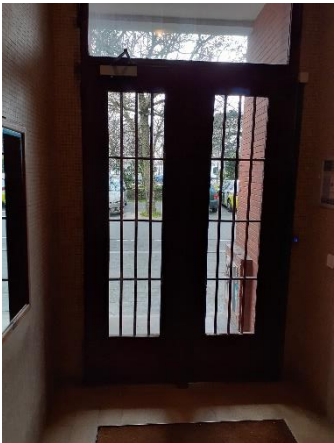
| | <p>Photo n°001<br/>Localisation : Sas<br/>Descriptif : porte d'entrée<br/>Type de dégradation : 3</p> |

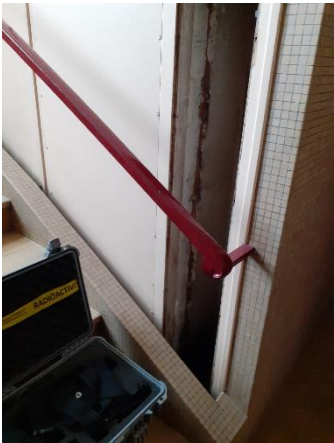
| | <p>Photo n° 002<br/>Localisation : Cage d'escalier<br/>Descriptif : garde-corps et main-courante<br/>Type de dégradation : 2</p> |

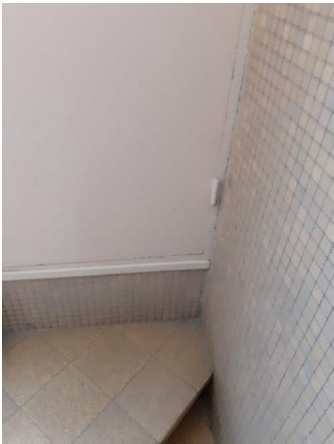
| | <p>Photo n° 003<br/>Localisation : Cage d'escalier<br/>Descriptif : gons portes techniques<br/>Type de dégradation : 1</p> |

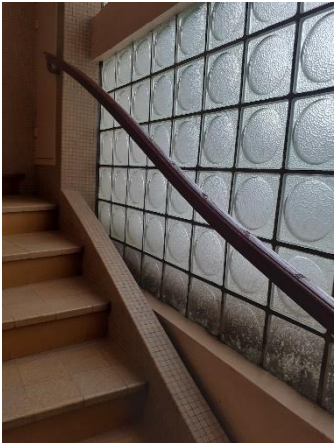
| | <p>Photo n° 004<br/>Localisation : Cage d'escalier<br/>Descriptif : garde-corps et main-courante<br/>Type de dégradation : 2</p> |

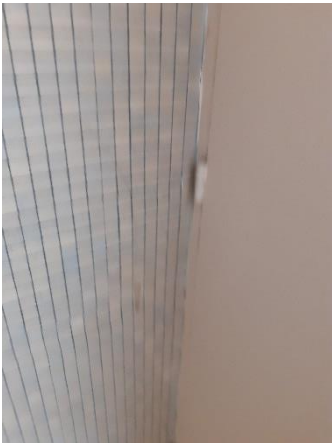
| | <p>Photo n° 005<br/>Localisation : Cage d'escalier<br/>Descriptif : gons portes techniques<br/>Type de dégradation : 1</p> |

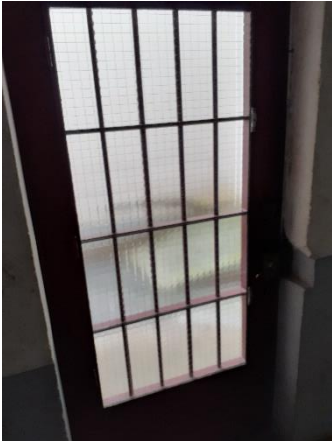
| | <p>Photo n° 006<br/>Localisation : dégagement<br/>Descriptif : porte<br/>Type de dégradation : 2</p> |

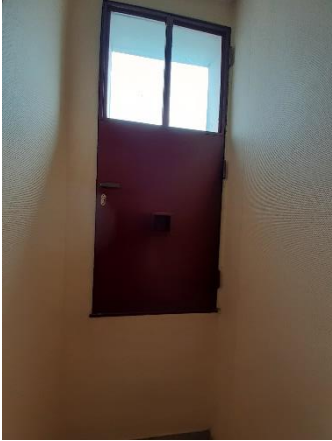
| | <p>Photo n° 008<br/>Localisation : dégagement<br/>Descriptif : porte<br/>Type de dégradation : 1</p> |
