# Constat de risque d'exposition au plomb CREP

Numéro de dossier : BE-2023-01-5658\_p053-ALA  
Norme méthodologique employée : AFNOR NF X46-030  
Arrêté d'application : Arrêté du 19 août 2011  
Date du repérage : 07/03/2023

| Localisation du ou des bâtiments :<br>Département : ... <b>Loire-Atlantique</b><br>Adresse : ..... <b>2 place Victor Mangin (24)</b><br>Commune : ..... <b>44200 NANTES</b> |

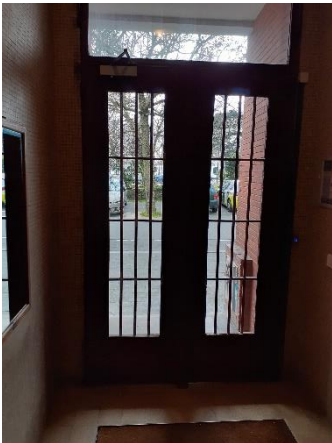
| | <p>Photo n°001<br/>Localisation : Sas<br/>Descriptif : porte d'entrée<br/>Type de dégradation : 3</p> |

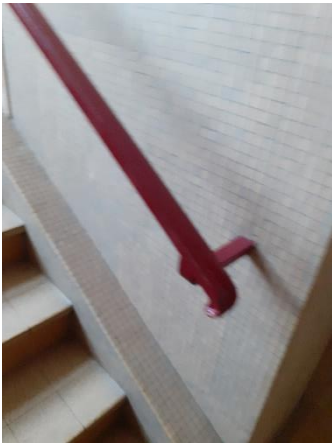
| | <p>Photo n° 002<br/>Localisation : Cage d'escalier<br/>Descriptif : garde-corps et main-courante<br/>Type de dégradation : 2</p> |

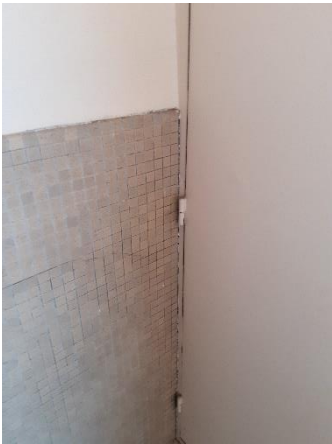
| | <p>Photo n° 003<br/>Localisation : Cage d'escalier<br/>Descriptif : gons portes techniques<br/>Type de dégradation : 1</p> |

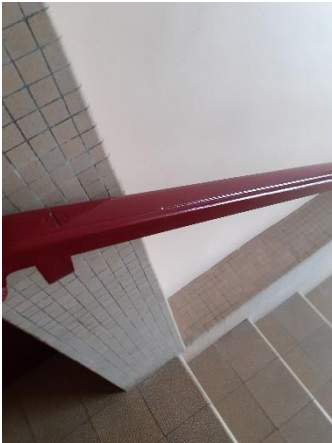
| | <p>Photo n° 004<br/>Localisation : Cage d'escalier<br/>Descriptif : garde-corps et main-courante<br/>Type de dégradation : 2</p> |

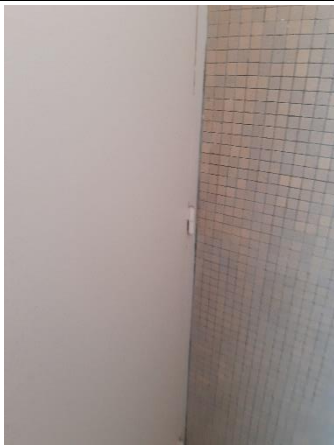
| | <p>Photo n° 005<br/>Localisation : Cage d'escalier<br/>Descriptif : gons portes techniques<br/>Type de dégradation : 1</p> |

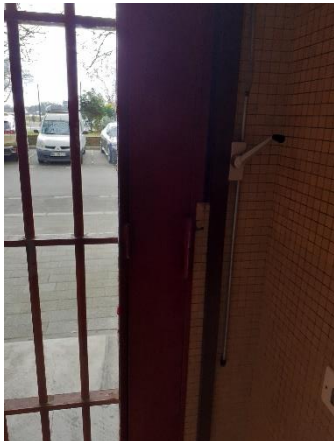
| | <p>Photo n° 006<br/>Localisation : dégagement<br/>Descriptif : porte<br/>Type de dégradation : 2</p> |

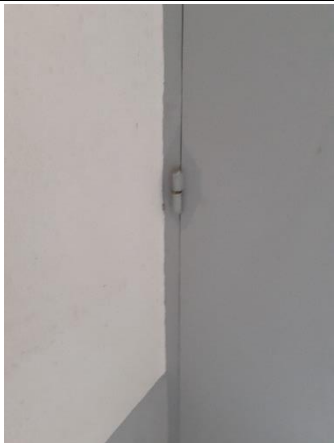
| | <p>Photo n° 007<br/>Localisation : dégagement<br/>Descriptif : gons portes techniques<br/>Type de dégradation : 1</p> |
