# Constat de risque d'exposition au plomb CREP

Numéro de dossier : BE-2023-01-5658\_p054-MPR  
 Norme méthodologique employée : AFNOR NF X46-030  
 Arrêté d'application : Arrêté du 19 août 2011  
 Date du repérage : 07/03/2023

| Adresse du bien immobilier |
|---|
| Localisation du ou des bâtiments :<br>Département : ... <b>Loire-Atlantique</b><br>Adresse : ..... <b>3 place Victor Mangin (24)</b><br>Commune : ..... <b>44200 NANTES</b><br><br>Désignation et situation du ou des lots de copropriété :<br><b>Immeuble 185, Lot numéro 24</b> |

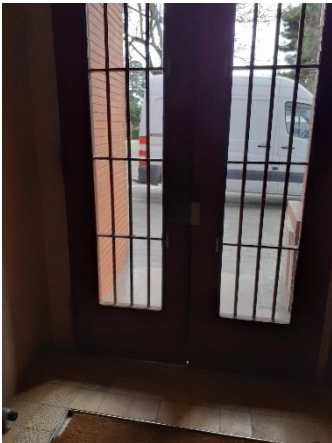
| | <p>Photo n°001<br/>Localisation : Sas<br/>Descriptif : porte d'entrée<br/>Type de dégradation : 3</p> |

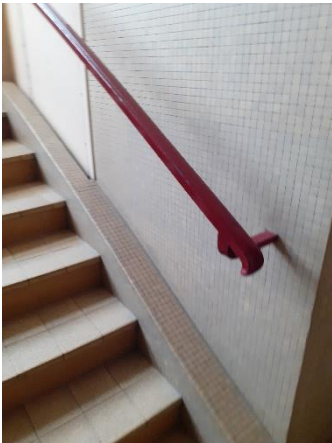
| | <p>Photo n° 002<br/>Localisation : Cage d'escalier<br/>Descriptif : garde-corps et main-courante<br/>Type de dégradation : 2</p> |

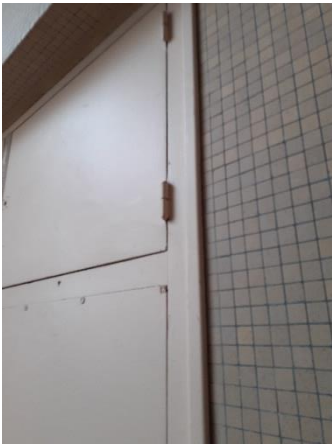
| | <p>Photo n° 003<br/>Localisation : Cage d'escalier<br/>Descriptif : gons portes techniques<br/>Type de dégradation : 1</p> |

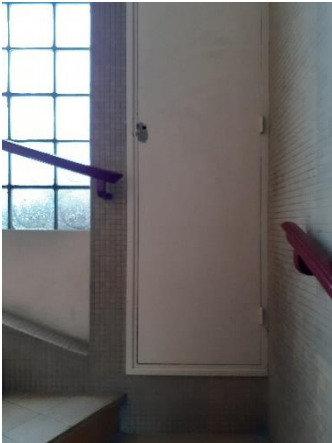
| | <p>Photo n° 004<br/>Localisation : Cage d'escalier<br/>Descriptif : garde-corps et main-courante<br/>Type de dégradation : 2</p> |

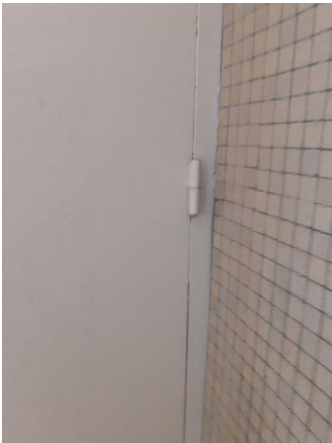
| | <p>Photo n° 005<br/>Localisation : Cage d'escalier<br/>Descriptif : gons portes techniques<br/>Type de dégradation : 1</p> |

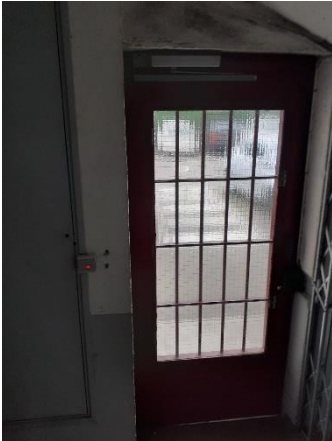
| | <p>Photo n° 006<br/>Localisation : dégagement<br/>Descriptif : porte<br/>Type de dégradation : 2</p> |

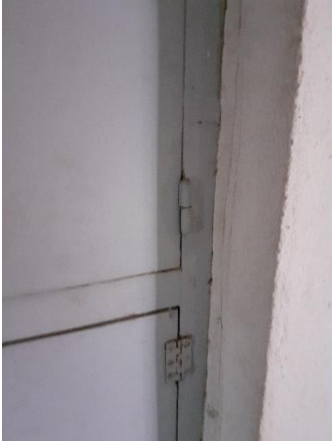
| | <p>Photo n° 007<br/>Localisation : dégagement<br/>Descriptif : gons portes techniques<br/>Type de dégradation : 1</p> |
