# Constat de risque d'exposition au plomb CREP

Numéro de dossier : BE-2023-01-5658\_p055-ALA  
Norme méthodologique employée : AFNOR NF X46-030  
Arrêté d'application : Arrêté du 19 août 2011  
Date du repérage : 07/03/2023

| Adresse du bien immobilier |
|---|
| Localisation du ou des bâtiments :<br>Département : ... <b>Loire-Atlantique</b><br>Adresse : ..... <b>4 place Victor Mangin (23)</b><br>Commune : ..... <b>44200 NANTES</b> |
| Désignation et situation du ou des lots de copropriété :<br><b>Immeuble 186, Lot numéro 23</b> |

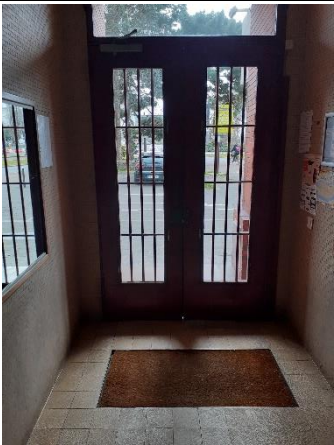
| | <p>Photo n°001<br/>Localisation : Sas<br/>Descriptif : porte d'entrée<br/>Type de dégradation : 3</p> |

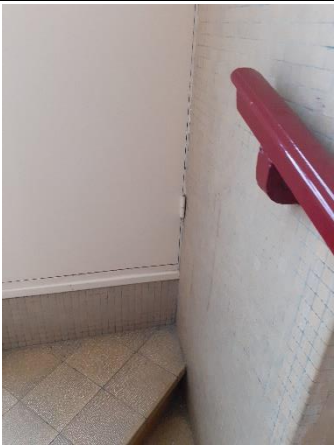
| | <p>Photo n° 002<br/>Localisation : Cage d'escalier<br/>Descriptif : garde-corps et main-courante<br/>Type de dégradation : 2</p> |

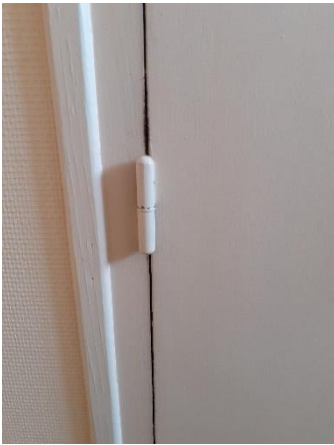
| | <p>Photo n° 003<br/>Localisation : Cage d'escalier<br/>Descriptif : gons portes techniques<br/>Type de dégradation : 1</p> |

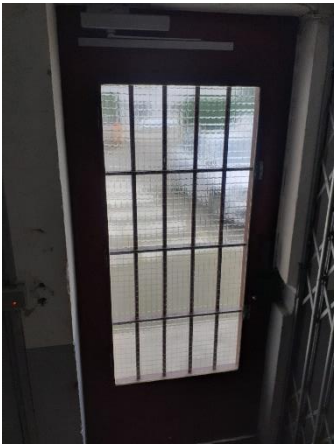
| | <p>Photo n° 006<br/>Localisation : dégagement<br/>Descriptif : porte<br/>Type de dégradation : 2</p> |

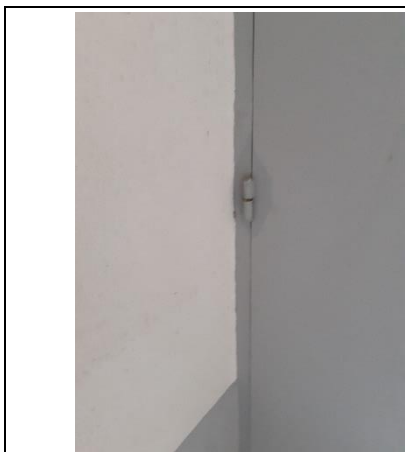
Photo n° 007  
Localisation : dégagement  
Descriptif : gons portes techniques  
Type de dégradation : 1
