## Dossier de Diagnostics Techniques

Numéro de dossier : **26/02/ROBERT/2864**

Adresse : ..... **4 Place Victor Mangin**

Commune : ..... **44200 NANTES**

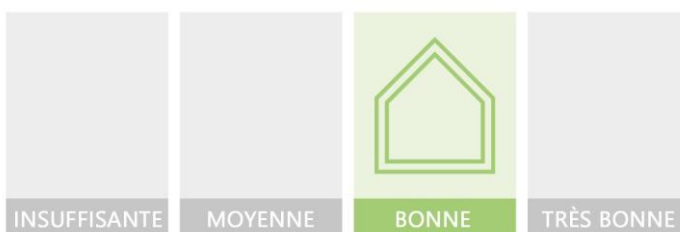
## Performance de l'isolation

| | description | isolation |
|---|---|---|
| <b>Portes et fenêtres</b> | Fenêtres coulissantes métal sans rupture de ponts thermiques, double vitrage avec lame d'air 10 mm à isolation renforcée / Portes-fenêtres coulissantes métal sans rupture de ponts thermiques, double vitrage avec lame d'air 10 mm à isolation renforcée et volets roulants PVC (tablier < 12mm) / Fenêtres coulissantes métal sans rupture de ponts thermiques, double vitrage avec lame d'air 10 mm à isolation renforcée et volets roulants PVC (tablier < 12mm) / Porte(s) autres opaque pleine isolée | <b>moyenne</b> |

| Lot | Description | Performance recommandée |
|---|---|---|
| Mur | Isolation des murs par l'intérieur.<br>Avant d'isoler un mur, vérifier qu'il ne présente aucune trace d'humidité. | $R > 3,7 \text{ m}^2 \cdot \text{K/W}$ |

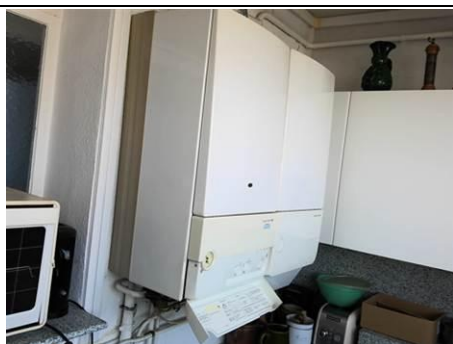
Photo n° PhGaz001  
Localisation : 6ème étage - Cuisine  
Chaudière SAUNIER DUVAL (Type : Raccordé)  
Localisation sur croquis : 001

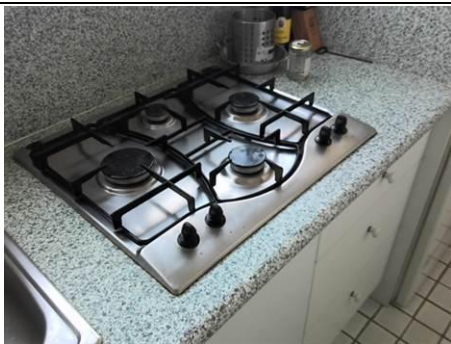
| | <p>Photo n° PhGaz003<br/>Localisation : 6ème étage - Cuisine<br/>Cuisinière (Type : Raccordé)<br/>Localisation sur croquis : 002</p> |
