## Rapport de mission de repérage des matériaux et produits contenant de l'amiante à intégrer au dossier technique « amiante » (listes A et B de l'annexe 13-9 du Code de la Santé publique)

Numéro de dossier : BE-2023-01-5658\_p055-ALA  
Date du repérage : 07/03/2023

| Adresse | Rue : ..... <b>4 place Victor Mangin (23)</b><br>Bât., escalier, niveau, appartement n°, lot n°:<br><b>Immeuble 186, Lot numéro 23</b><br>Code postal, ville :.. <b>44200 NANTES</b> |

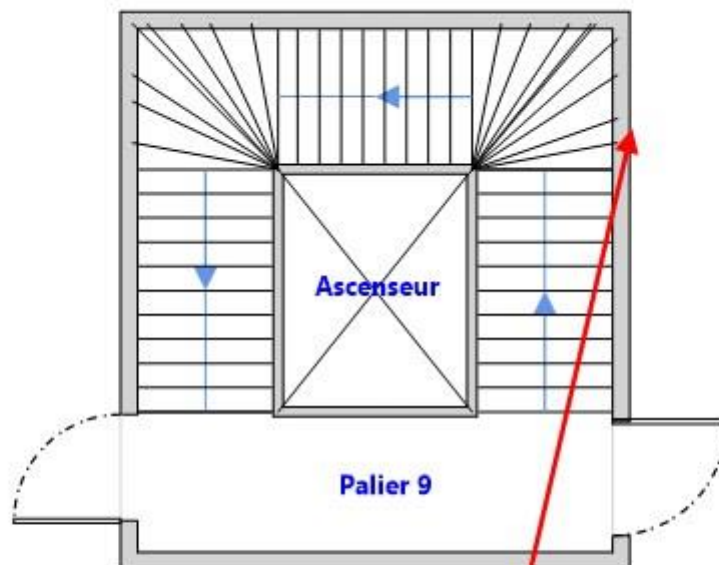
----- 9ème étage -----

| Localisation | Identifiant + Description | Conclusion (justification) | Etat de conservation** et préconisations* | Photo |
|---|---|---|---|---|
| 9ème étage - Palier 9 (gaine technique) | <u>Identifiant:</u> M004<br><u>Description:</u> Conduit en fibres-ciment<br><u>Liste selon annexe.13-9 du CSP:</u> B | Présence d'amiante (Sur jugement de l'opérateur) | Matériau dégradé (étendue ponctuelle)<br><br><b>Résultat</b> EP**<br><br><b>Préconisation :</b> Il est recommandé de réaliser une évaluation périodique. | |

**M004 - Conduit en fibres-ciment**  
**Présence d'amiante**  
**EP**

**Conduit en fibres-ciment (9ème étage - Palier 9 (gaine technique)) pour lequel il est recommandé de réaliser une évaluation périodique.\***

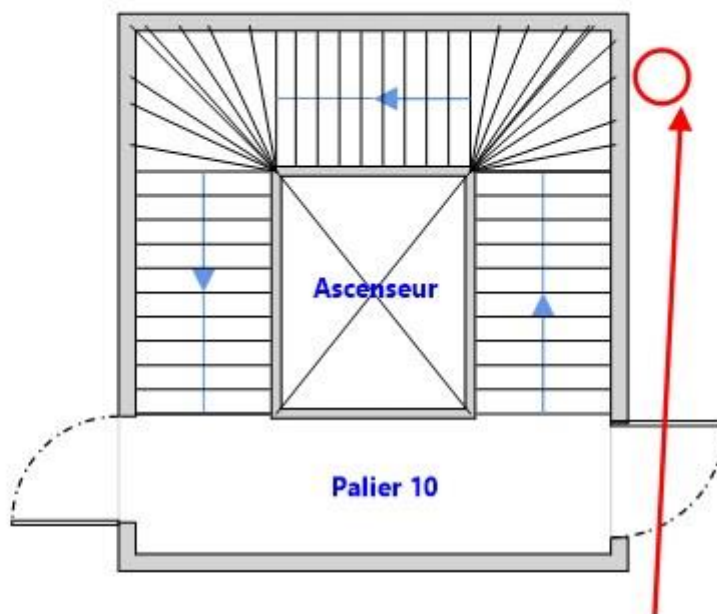
----- 10ème étage -----

**M004 - Conduit en fibres-ciment**  
Présence d'amiante  
EP
