## Rapport de mission de repérage des matériaux et produits contenant de l'amiante à intégrer au dossier technique « amiante » (listes A et B de l'annexe 13-9 du Code de la Santé publique)

Numéro de dossier : BE-2023-01-5658\_p052-APA  
Date du repérage : 07/03/2023

| Adresse | Rue : ..... <b>1 Place Victor Mangin (24)</b><br>Bât., escalier, niveau, appartement n°, lot n° :<br><b>Immeuble 183, Lot numéro 24</b><br>Code postal, ville : .. <b>44200 NANTES</b> |

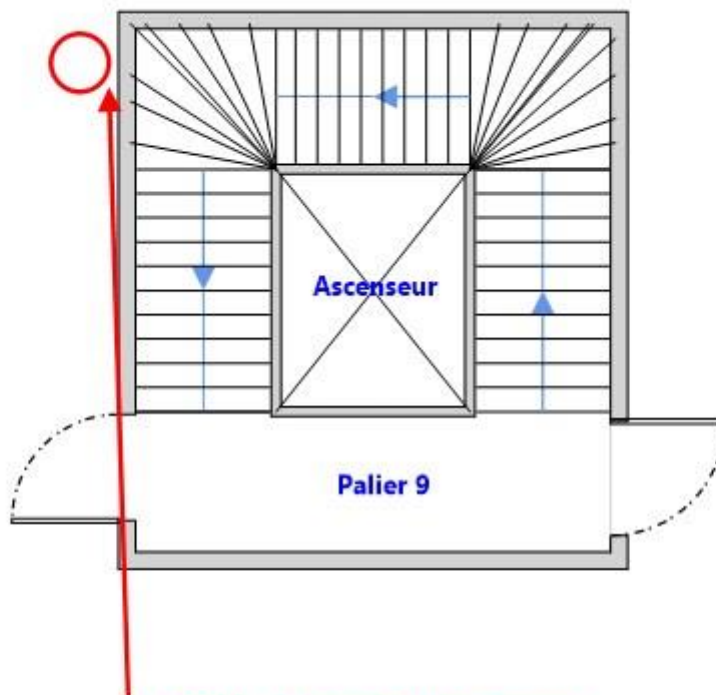
----- 9ème étage -----

| Localisation | Identifiant + Description | Conclusion (justification) | Etat de conservation** et préconisations* | Photo |
|---|---|---|---|---|
| Gaine technique 9ème et 10ème étage | <u>Identifiant:</u> M004<br><u>Description:</u> Conduit en fibres-ciment<br><u>Liste selon annexe.13-9 du CSP:</u> B | Présence d'amiante (Sur jugement de l'opérateur) | Matériau non dégradé<br><br><b>Résultat</b> EP**<br><br><b>Préconisation :</b> Il est recommandé de réaliser une évaluation périodique. | |

**M004 - Conduit en fibres-ciment**  
Présence d'amiante  
EP

**- des matériaux et produits de la liste B contenant de l'amiante sur jugement de l'opérateur : Conduit en fibres-ciment (Gaine technique 9ème et 10ème étage) pour lequel il est recommandé de réaliser une évaluation périodique.\***

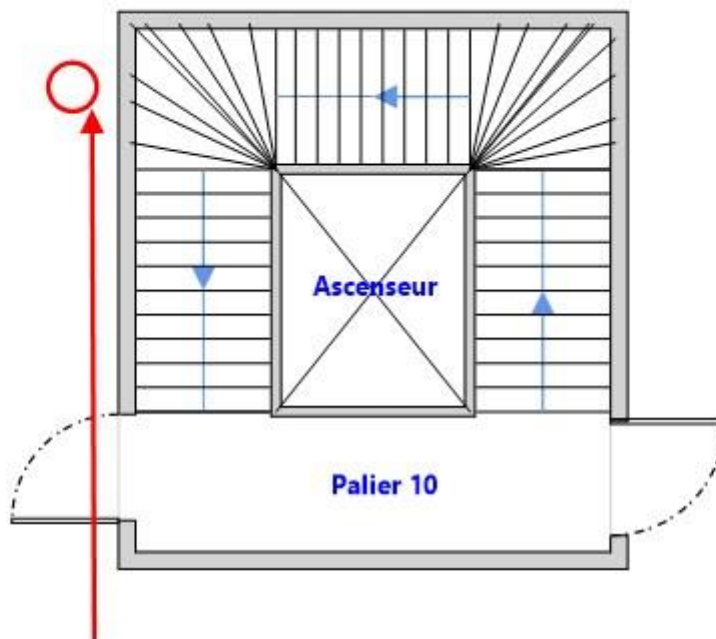
----- 10ème étage -----

**M004 - Conduit en fibres-ciment**  
Présence d'amiante  
EP
