## Rapport de mission de repérage des matériaux et produits contenant de l'amiante à intégrer au dossier technique « amiante » (listes A et B de l'annexe 13-9 du Code de la Santé publique)

Numéro de dossier : BE-2023-01-5658\_p053-ALA  
Date du repérage : 07/03/2023

| Adresse | Rue : ..... <b>2 place Victor Mangin (24)</b><br>Bât., escalier, niveau, appartement n°, lot n° :<br><b>Immeuble 184, Lot numéro 24</b><br>Code postal, ville : .. <b>44200 NANTES</b> |

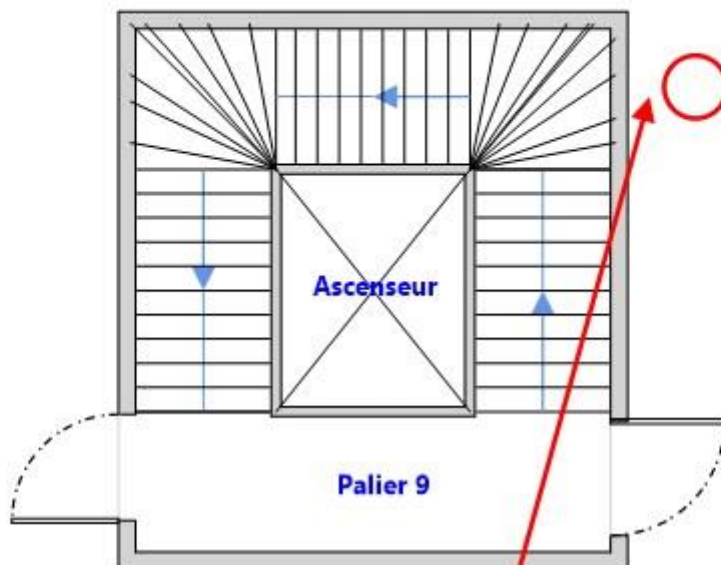
----- 9ème étage -----

| Localisation | Identifiant + Description | Conclusion (justification) | Etat de conservation** et préconisations* | Photo |
|---|---|---|---|---|
| Gaine technique 9ème et 10ème étage | Identifiant: M004<br>Description: Conduit en fibres-ciment<br>Liste selon annexe.13-9 du CSP: B | Présence d'amiante<br>(Sur jugement de l'opérateur) | Matériau non dégradé<br><br><b>Résultat</b> EP**<br><br><b>Préconisation</b> : Il est recommandé de réaliser une évaluation périodique. | |

**M004 - Conduit en fibres-ciment**  
Présence d'amiante  
EP

**- des matériaux et produits de la liste B contenant de l'amiante sur jugement de l'opérateur : Conduit en fibres-ciment (Gaine technique 9ème et 10ème étage) pour lequel il est recommandé de réaliser une évaluation périodique.\***

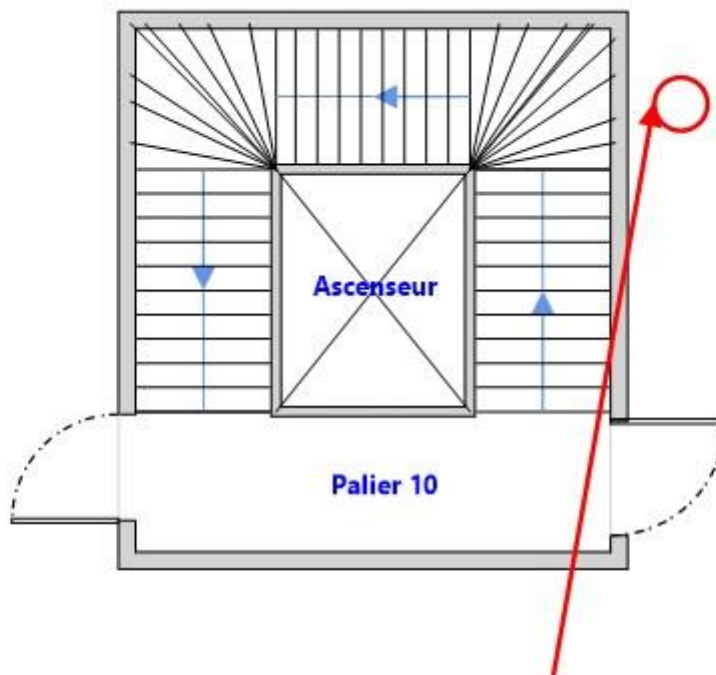
----- 10ème étage -----

**M004 - Conduit en fibres-ciment**  
Présence d'amiante  
EP
