## Rapport de mission de repérage des matériaux et produits contenant de l'amiante à intégrer au dossier technique « amiante » (listes A et B de l'annexe 13-9 du Code de la Santé publique)

Numéro de dossier : BE-2023-01-5658\_p054-MPR  
Date du repérage : 07/03/2023

| Adresse | Rue : ..... <b>3 place Victor Mangin (24)</b><br>Bât., escalier, niveau, appartement n°, lot n°:<br><b>Immeuble 185, Lot numéro 24</b><br>Code postal, ville : .. <b>44200 NANTES</b> |

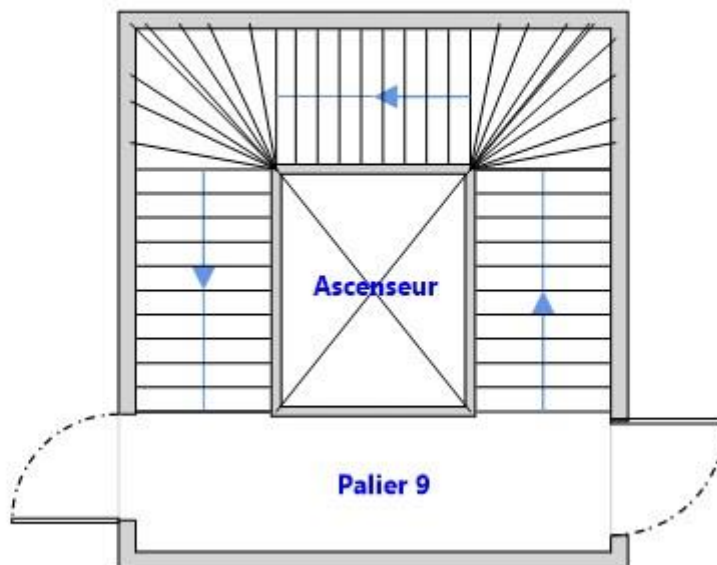
----- 9ème étage -----

| Localisation | Identifiant + Description | Conclusion (justification) | Etat de conservation** et préconisations* | Photo |
|---|---|---|---|---|
| 9ème étage - Palier 9 | Identifiant: ZPSO-001<br>Description: Conduit en fibres-ciment<br>Liste selon annexe.13-9 du CSP: B | Présence d'amiante (Sur jugement de l'opérateur) | Matériau non dégradé<br><br><b>Résultat</b> EP**<br><br><b>Préconisation :</b> Il est recommandé de réaliser une évaluation périodique. | |

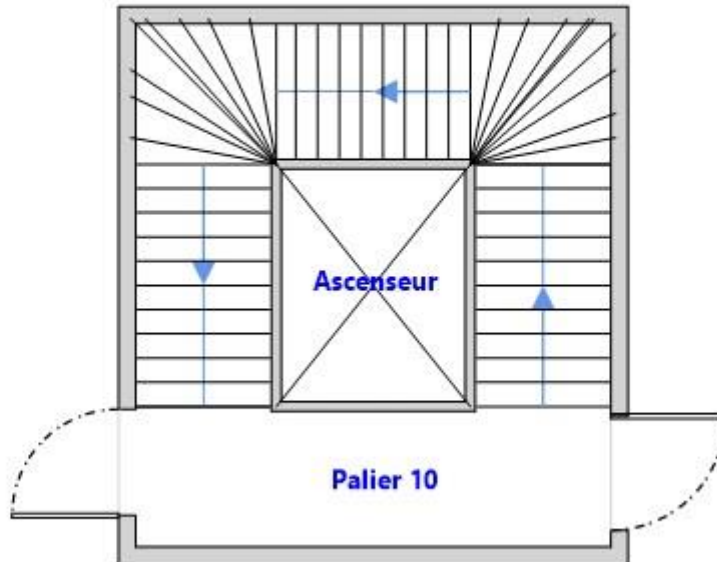
----- 10ème étage -----

| Localisation | Identifiant + Description | Conclusion (justification) | Etat de conservation** et préconisations* | Photo |
|---|---|---|---|---|
| 10ème étage - Palier 10 | Identifiant: ZPSO-001<br>Description: Conduit en fibres-ciment<br>Liste selon annexe.13-9 du CSP: B | Présence d'amiante (Sur jugement de l'opérateur) | Matériau dégradé (étendue ponctuelle)<br><br><b>Résultat</b> EP**<br><br><b>Préconisation :</b> Il est recommandé de réaliser une évaluation périodique. | |
